## MANTENIMIENTO DE LA SUBESTACION ELECTRICA DEL CBTIS 77

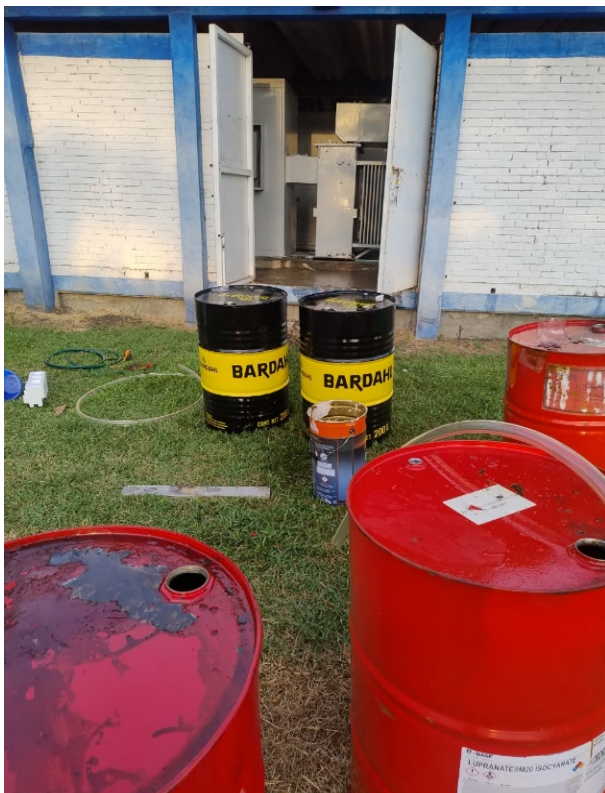
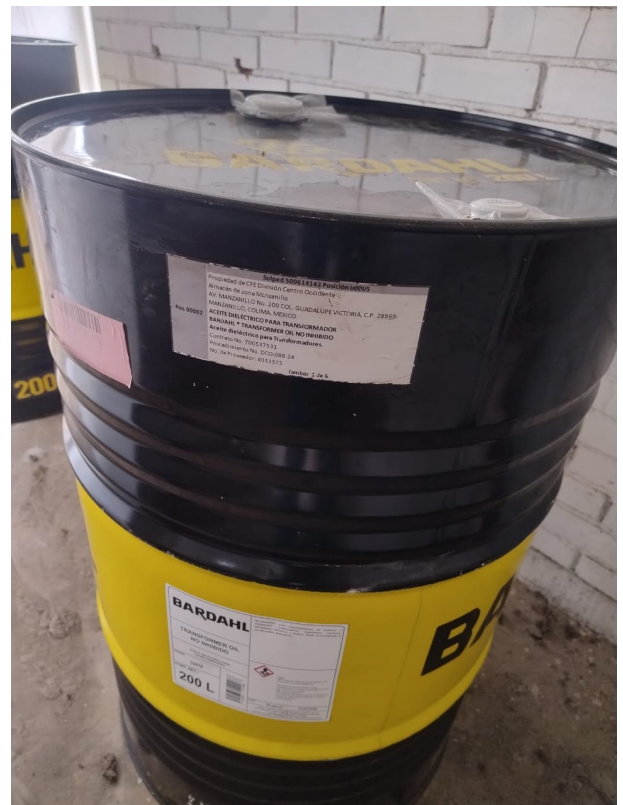
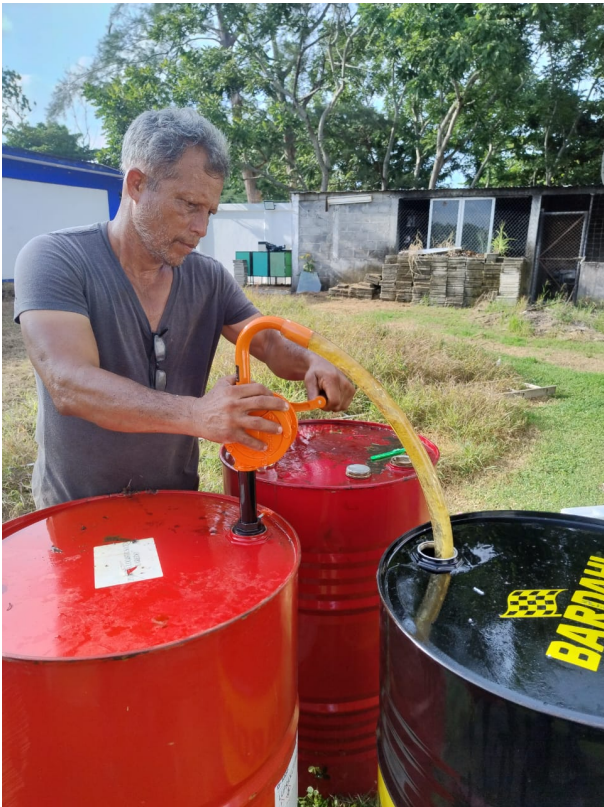
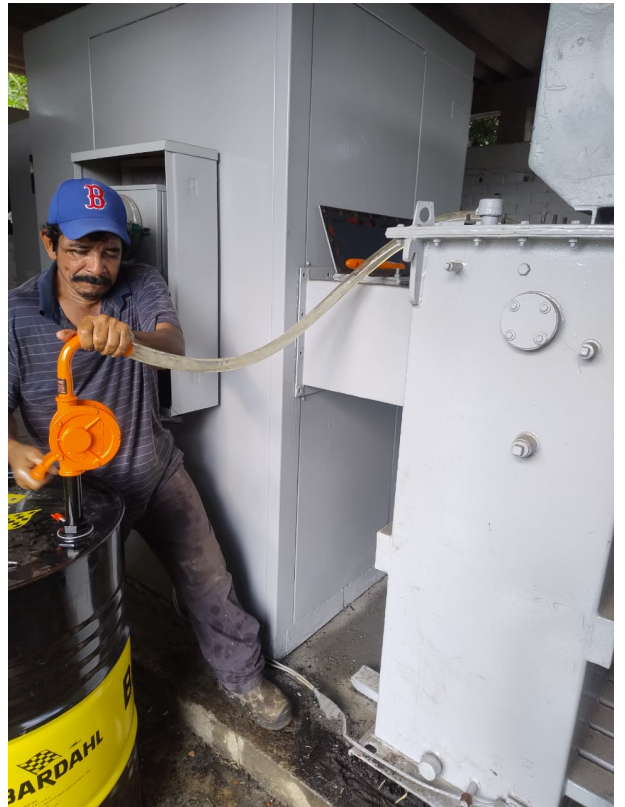
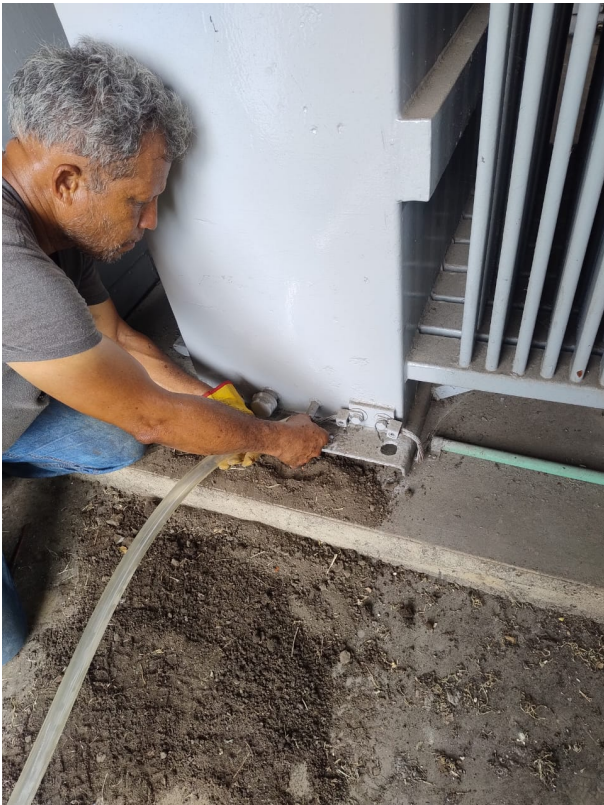
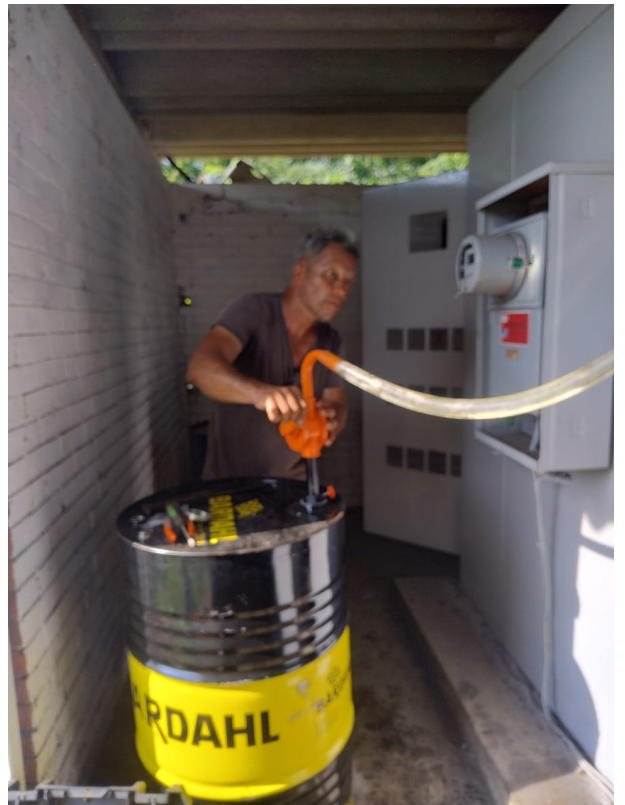
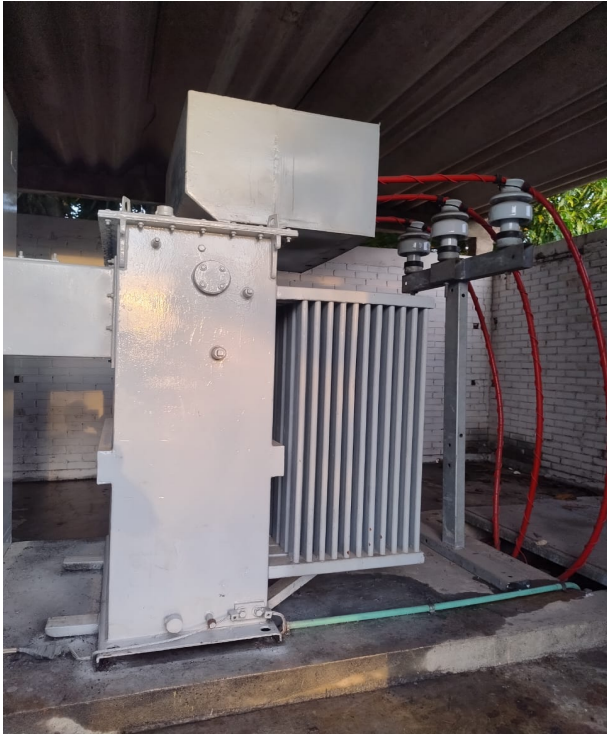
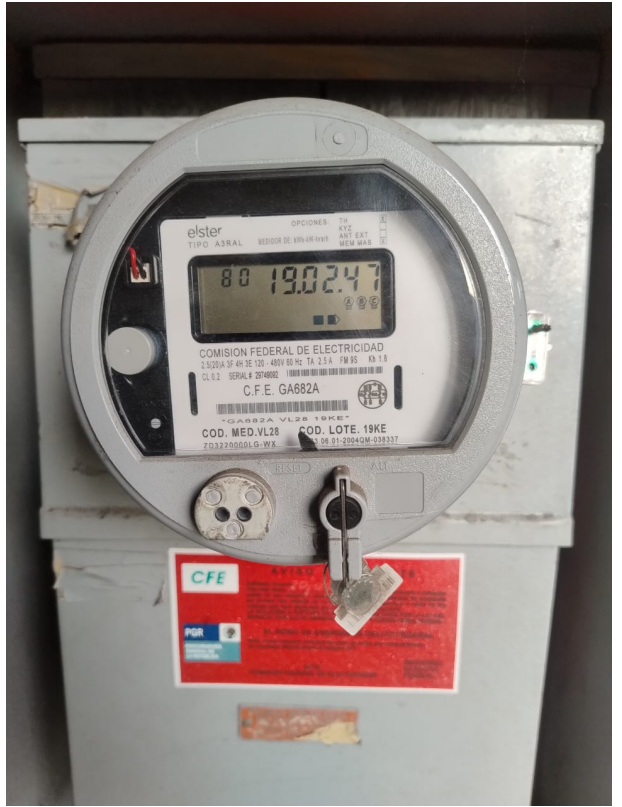
DEBIDO A LOS RESULTADOS DE LABORATORIO, REALIZADOS AL ACEITE DEL TRANSFORMADOR, SEÑALANDO QUE EL LIQUIDO AISLANTE REBOSABA EL VALOR MINIMO REQUERIDO DE TENSION DE RUPTURA ELECTRICA, POR LO QUE SE RECOMENDABA REACONDICIONAR EL LIQUIDO AISLANTE (FILTRADO) PARA QUE DE ESTA MANERA SE PUEDA GARANTIZAR EL BUEN FUNCIONAMIENTO DEL EQUIPO ELECTRICO.

PROCEDIENDO A LA SUSTITUCION DE 600 LITROS DE ACEITE DIELECTRICO AL TRANSFORMADOR DE LA SUBESTACION.
